DIAGNÓSTICO DA SITUAÇÃO DA PRESTAÇÃO DOS SERVIÇOS DE SANEAMENTO BÁSICO

Plano Municipal de Saneamento Básico

Contrato Nº 052/2019
Município de São Sebastião do Caí

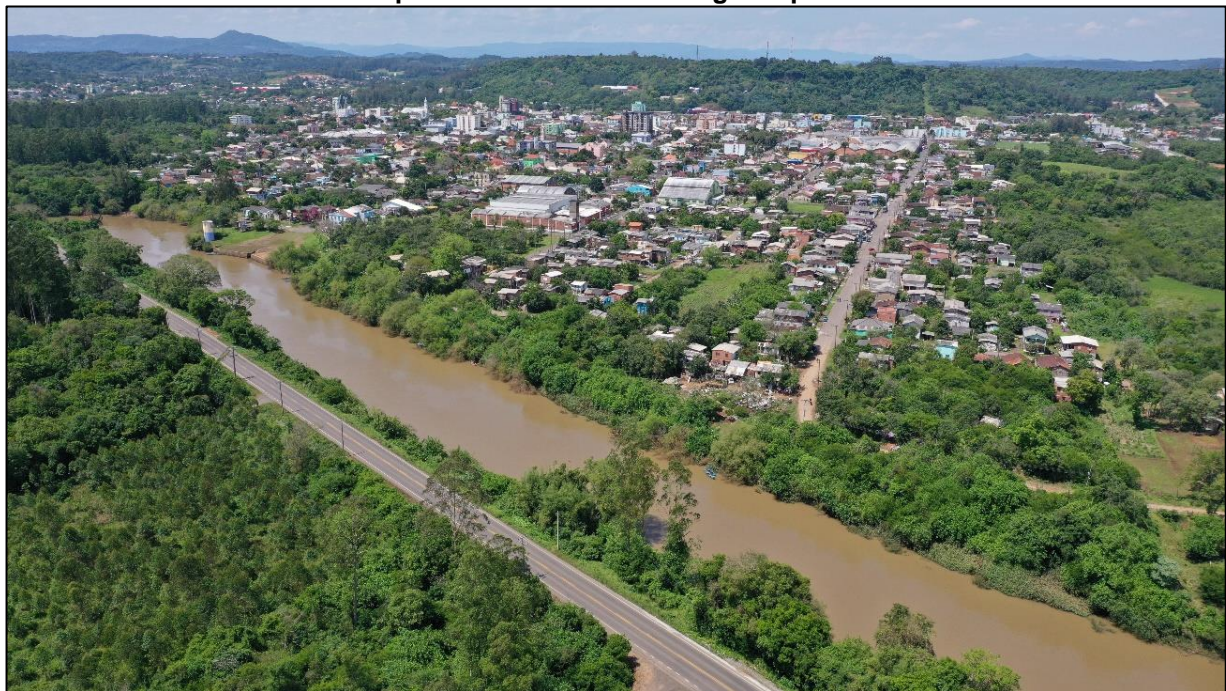
Figura 9-7. Trecho a jusante da captação visualizando a ocupação irregular na margem esquerda e a RS-124 na margem oposta.

A margem oposta (direita) se situa no município de Pareci Novo e costeia a rodovia RS-124 e está caracterizada como uma zona rural de pequenas propriedades onde predomina a silvicultura.
